# Revitalizace veřejného prostoru obce Mšec

Lokalita Pod Kostelem

V-Projekt – Ing. Jan Valer

01.01.2021

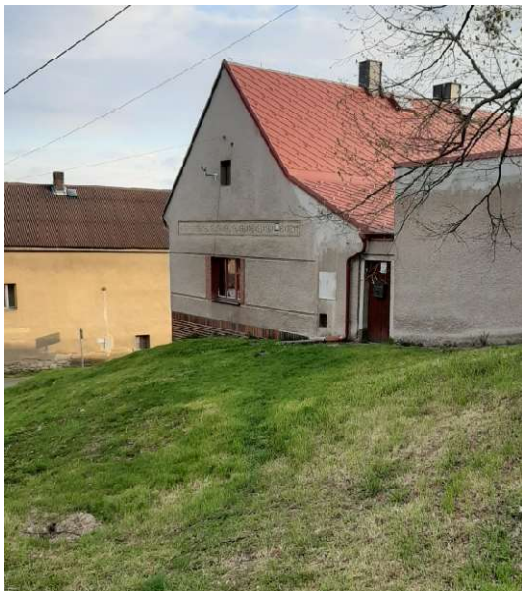
Přístup k nemovitostem na východní straně řešené lokality je umožněn pro automobily i pro pěší. K nemovitostem na západní straně jsou v současné době vyšlapané cesty v zeleni, ale nejedná o plnohodnotné přístupové cesty.

Obr. 4 – absence napojení vstupu do nemovitostí na západní straně řešené lokality (zdroj: vlastní fotografie)

Pro zajištění plnohodnotného přístupu ke vstupům do nemovitostí, nacházejících se podél západní strany řešené lokality jsou navrženy mlatové cesty, které budou napojeny na hlavní komunikaci pro pěší. Umístění těchto přístupových cest vychází z prostorových možností a svažitosti terénu. Cesty tedy nejsou vedeny kolmo ke vstupům, ale kopírují vrstevnice, aby mohly být provedeny bez schodišťových stupňů. Zároveň se sníží riziko splavování mlatového povrchu. Cesty budou po stranách lemovány obrubníky z ocelové pásoviny.

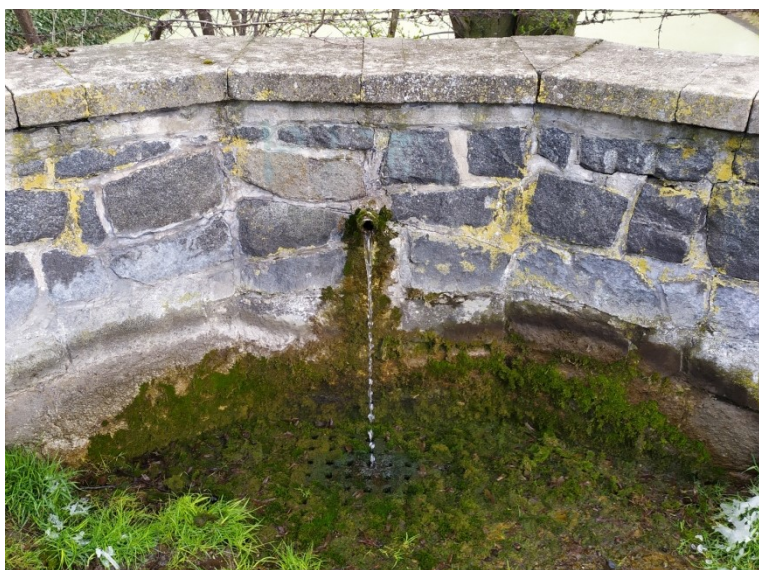
V současné době je vodní pramen vyveden potrubím v kamenné zdi. Zásadním nedostatkem stávajícího řešení je namrzající voda v zimním období, která vytváření ledovou plochu na komunikaci pro pěší.

Obr. 5 – stávající vodní prvek (zdroj: vlastní fotografie)

V místě, kde nyní vyvěrá pramen v rámci stávajícího vodního prvku navrhujeme umístit kámen, skrze který bude vyvěrat vodní pramen kolmo vzhůru. V horní části kamene bude vytesána prohlubeň, ve které se bude voda zdržovat a drážkou bude odtékat pryč. Systémem dřevěných koryt bude voda svedena na stávající plochu vodní nádrže, kde bude doplňovat hladinu nově navrhované vodní plochy. Systém dřevěných koryt bude ukončen tak, aby bylo nadále možné vodu nabírat do nádob, tím se splní požadavek obyvatel obce, kteří si v současné době pro vodu docházejí.

Abychom předešli zamrznutí pramene, bude před uložení kamene provedeno odbočení, které bude svedeno do stávajícího přepadového potrubí z vodní nádrže. Před zimním obdobím se pak přesměruje tok vodního pramene a nebude docházet k vytváření zledovatělé plochy.

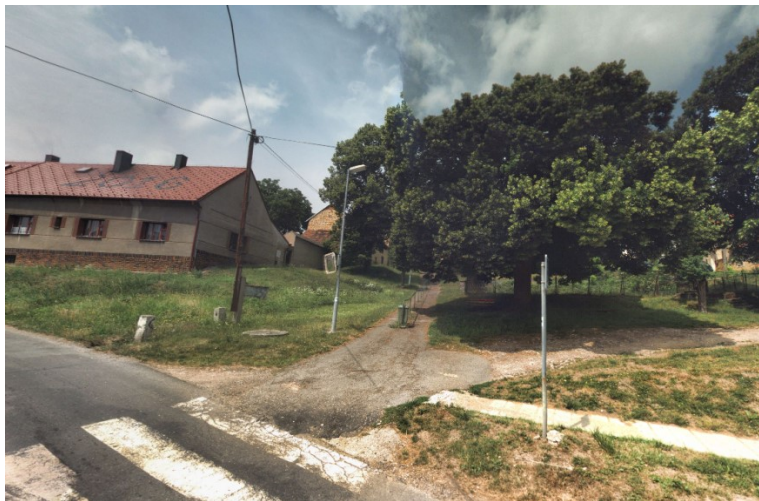
Ve spodní části řešené lokality se nachází přechod pro chodce, který téměř plynule navazuje na hlavní komunikaci pro pěší. Před přechodem se nenachází žádný prvek zklidňující situaci před přechodem. Dalším nedostatkem tohoto řešení je samotná nepřehlednost, kdy do místa před přechodem zasahuje i obslužná komunikace pro nemovitosti.

Obr. 6 – místo před přechodem pro chodce (zdroj: [www.mapy.cz](http://www.mapy.cz))

Ve spodní části hlavní komunikace pro pěší je navržen terénní val, který má za účel zklidnit a zpřehlednit situaci před přechodem pro chodce. Val zabraňuje přímému vstupu do prostoru před přechodem, bude nutné ho obejít. Toto opatření je navrženo s ohledem na vybudování nových herních prvků v prostoru bývalé vodní nádrže a tedy i předpokladu zvýšeného pohybu dětí v řešené lokalitě. V případě, že by se dítě např. na odrážedle pustilo po cestě ze svahu dolů, val zajistí, aby v případě nedobrzdní nemohlo dítě vjet přímo do komunikace.

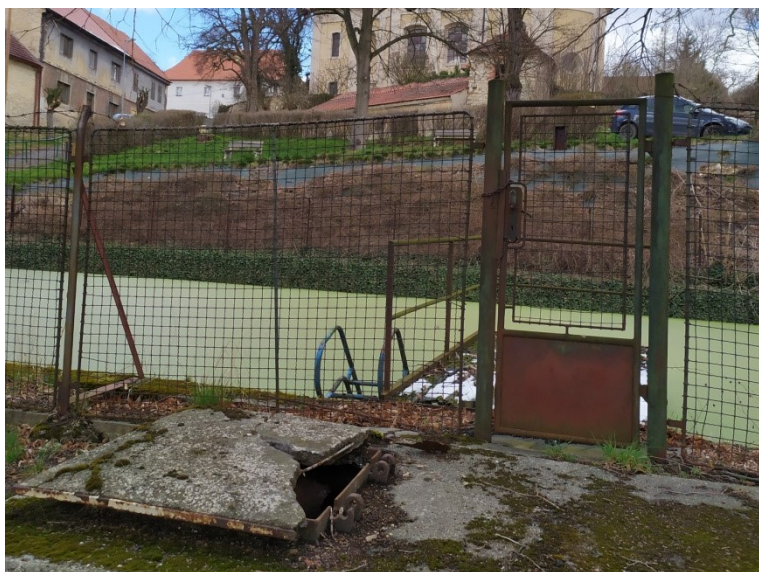
Zásadním problémem řešeného území je stávající vodní nádrž. V současné době nemá původně zásobník požární vody využití. Okolo nádrže se nachází oplocení, které vykazuje pokročilé známky degradace. Nádrž jako taková je tvořena nevzhlednou betonovou vanou a dosahuje značné hloubky. Před nádrží se nachází přepad, u kterého byl při prohlídce řešeného území prolomený poklop.

Obr. 7 – pohled na nádrž z jižní strany, pohled na porušený poklop u přepadu na oplocení nádrže (zdroj: vlastní fotografie)

Stěžejním místem revitalizace řešené lokality je stávající vodní nádrž, která již v současné době neplní svou funkci. Jedná se o jediný rovinný prostor, v rámci kterého je navrženo několik samostatných prvků:

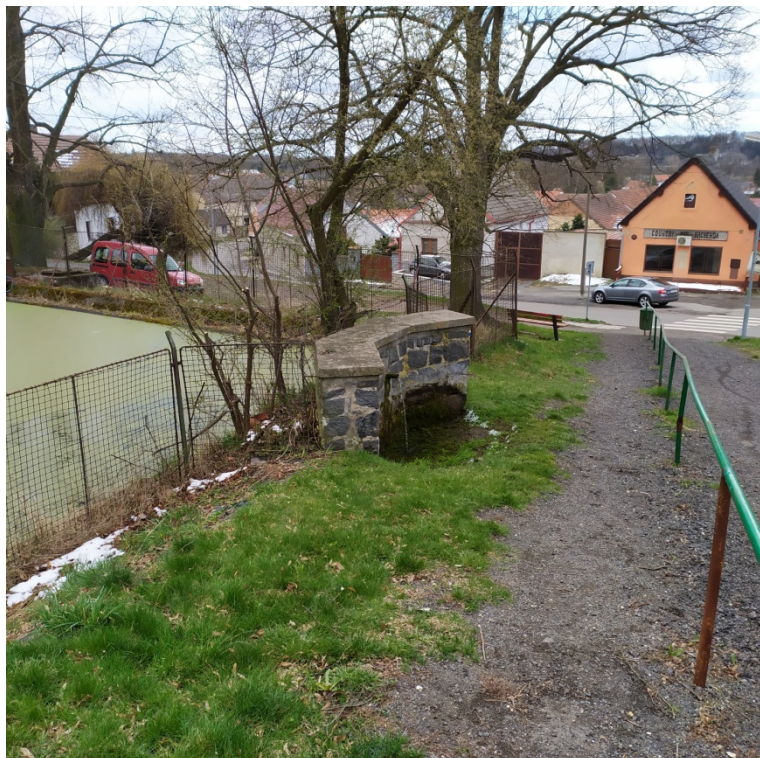
Stávající komunikace jsou ve špatném stavu. Povrchy jsou vymleté, nerovné, bez zřejmého ohraničení. Součástí hlavní cesty pro pěší je zábradlí, které také není v dobrém stavu.

Obr. 8 – pohled na stávající hlavní cestu pro pěší se zábradlím (zdroj: vlastní fotografie)

V rámci návrhu architektonické studie byla zachována pozice hlavní komunikační cesty pro pěší, která se nachází podél západní strany řešené lokality. Tato cesta byla rozdělena na dvě, oddělené novou konstrukcí zábradlí. Větší část, o šířce 1,5 m je navržena se šikmými širokými schody s mlatovým povrchem. Toto řešení je navrženo pro zmírnění sklonu cesty a zároveň pro minimalizaci splavování mlatového povrchu. Druhá část cesty svým profilem kopíruje stávající terén, její povrch je navržen z divoké žulové dlažby pro eliminaci splavování sypkých povrchů a pro lepší údržbu v zimním období.

Zábradlí je navrženo kovové v barevném provedení kovářské černi s dřevěným horním madlem. Napojení cesty na stávající komunikace, do kterých nebude zasahováno bude provedeno plynule, bez výškových stupňů.
