# AREÁL ZÁMKU

## ADAPTACE STODOLY

ING. ARCH.  
JIŘÍ MRÁZEK  
2020

| projekt: | návrh opravy a adaptace stavby |

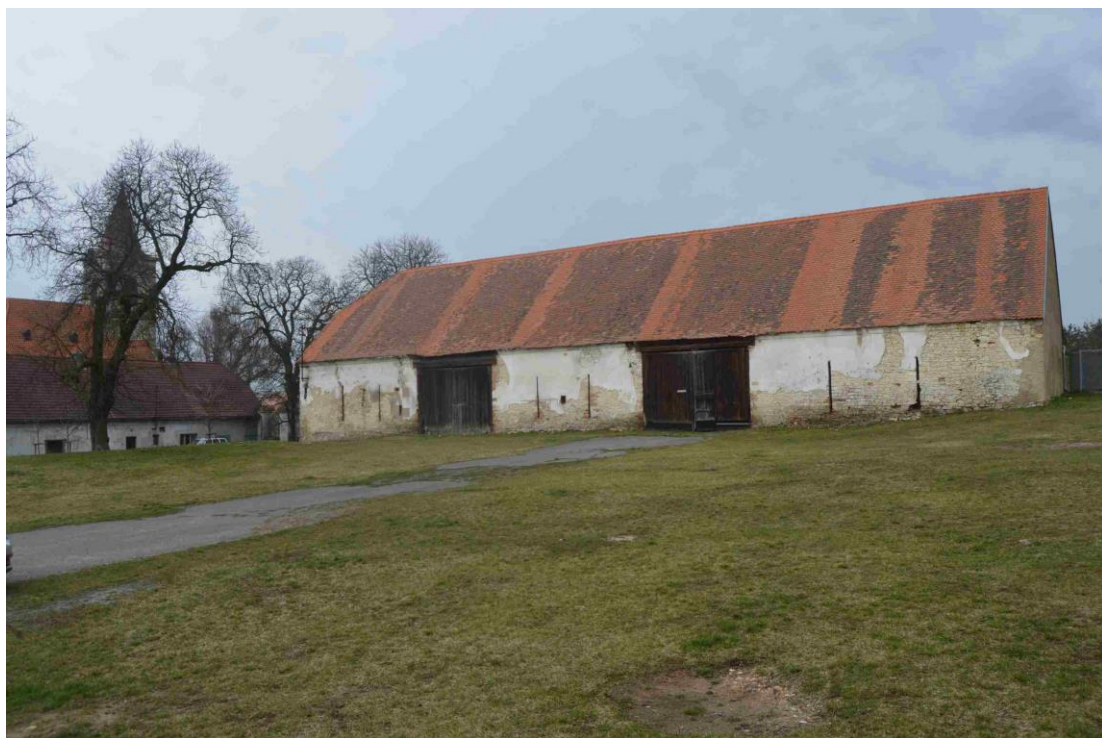
**15** celkový pohled na stodolu ze dvora před zámkem  
**16** pohled od severovýchodu na severní štít stodoly

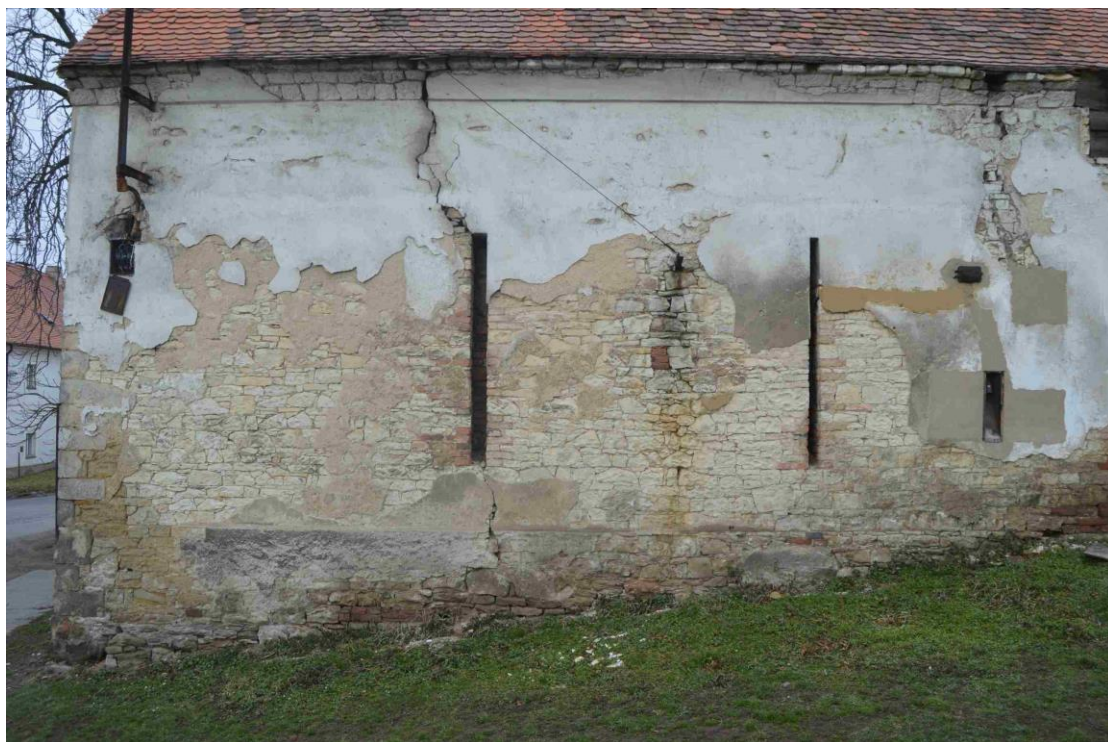
Této adaptaci musí předcházet oprava v potřebném rozsahu. Jedná se o odstranění závad v tesařské konstrukci, již ze základního posouzení je patrné, že na několika místech je v podstatě havarijní stav. Naštěstí se ale jedná o poměrně malá a místní poškození, například o prasklé šikmé vzpěry nebo o vypadlé sloupy ztužujících rámců. Tyto defekty ohrožují celkovou statiku stavby, ale lze je poměrně snadno napravit. Dále se ve zdivu stěn objevují v některých místech trhliny. Posouzeny musí být statikem, je ale možné, že některé z nich mohou být pouze projevem dilatování masivního zdiva.

**25** trhlina zdiva při jihovýchodním nároží  
**26** detail trhliny z vnitřní strany

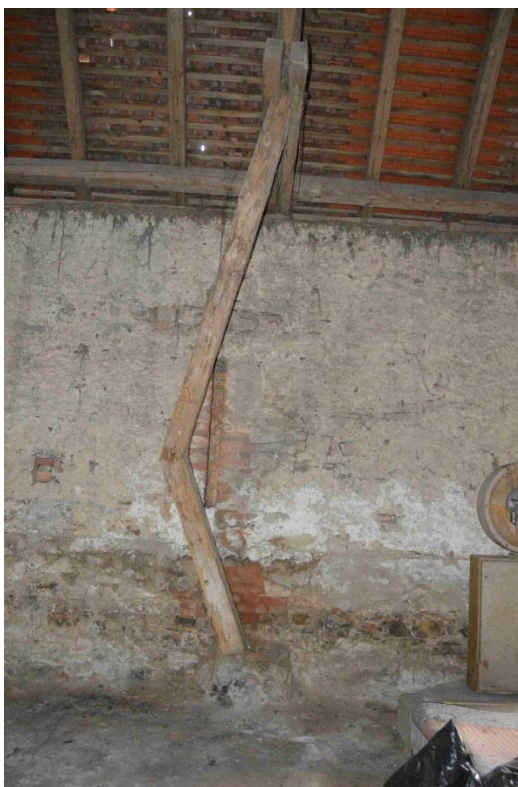
**27** zlomená vzpěry krovu při východní stěně v severním dílu stodoly

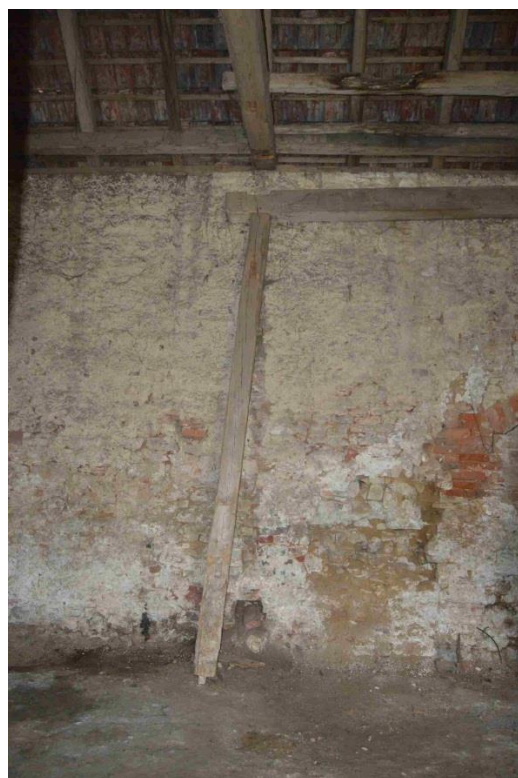
**28** uvolněný a pokleslý rám stolice podpírající trámy stropu nad pravým mlatem
